Anschraubstelle Sonotrode Booster – Beschädigung vermeiden:

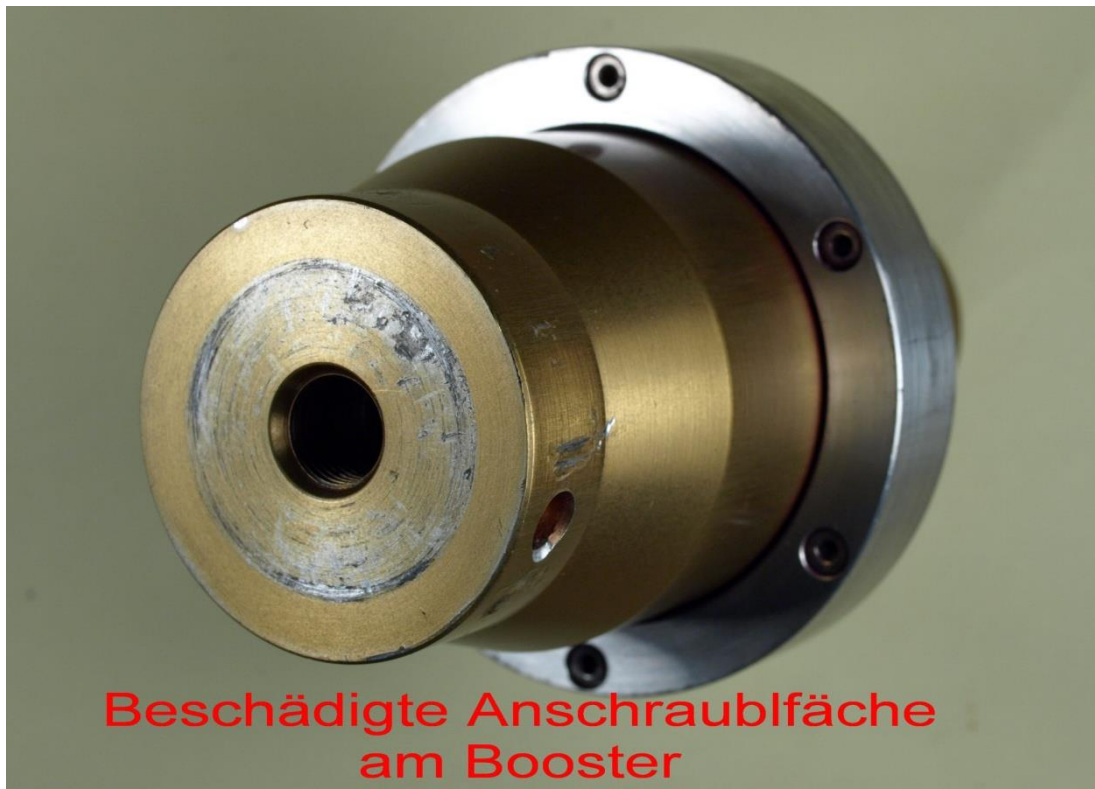
An der Anschraubstelle Sonotrode Booster entsteht durch die geringe radiale Bewegung an der Fläche Kontaktkorrosion. Beim Abschrauben der Sonotrode wird dann die Fläche beschädigt. Diese Kontaktkorrosion lässt sich vermeiden, wenn zwei Scheiben aus Polyesterfolie ca. 0,02 mm dick beigelegt werden. Zu beachten ist: durch die geringere Reibung zwischen den zwei Polyesterfolienscheiben beim Anziehen, wird bei gleichen Anzugsmoment eine höhere Anzugskraft, eine höhere Flächenpressung erreicht.
